【職安衛宣導】屋頂作業 2(轉知訊息)-屋頂作業保命要訣

屋頂作業保命要訣

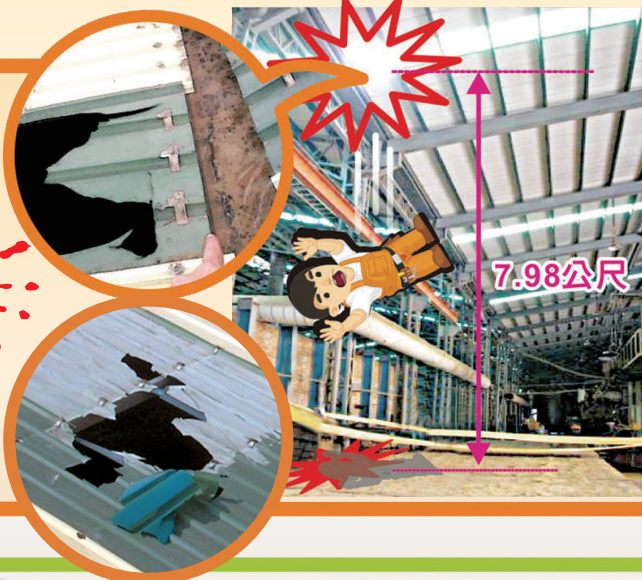
災害經過

勞工踏穿 採光罩 墜落死亡
